**Farleiðir gönguseiða laxa á ósasvæði Elliðaána
– áfangaskýrsla 2017**

Skýrsla er unnin fyrir Reykjavíkurborg

Titill: Farleiðir gönguseiða laxa á ósasvæði Elliðaáa – áfangaskýrsla 2017. <i>Migration patterns of Atlantic salmon through the estuary area of River Elliðaá – Report 2017.</i>		
Höfundar: Friðþjófur Árnason, Hlynur Bárðarson og Ingi Rúnar Jónsson		
Skýrsla nr: HV 2018-13	Verkefnisstjóri: FÁ	Verknúmer: 10718
ISSN 2298-9137	Fjöldi síðna: 15	Útgáfudagur: 23. mars 2017
Unnið fyrir: Reykjavíkurborg	Dreifing: Opin	Yfirfarið af: Guðni Guðbergsson
<p>Ágrip <i>Friðþjófur Árnason, Hlynur Bárðarson og Ingi Rúnar Jónsson. Farleiðir gönguseiða laxa á ósasvæði Elliðaáa – áfangaskýrsla 2017.</i> Reykjavíkurborg áætla 13 ha landfyllingu austan megin á ósasvæði Elliðaáa til að auka uppbyggingarmöguleika borgarinnar. Svæði sem fer undir landfyllingu er mögulega nýtt af laxa- og urriðaseiðum á göngu sinni úr Elliðaám til sjávar. Til að reyna að meta áhrif landfyllingarinnar á laxastofna Elliðaáanna var, árið 2017, gerð rannsókn á farleiðum laxaseiða í Elliðaárvogi. Tólf hlustunarduflum var komið fyrir á og við fyrirhugað landfyllingarsvæði og 22 laxaseiði voru merkt með hljóðsendimerkjum

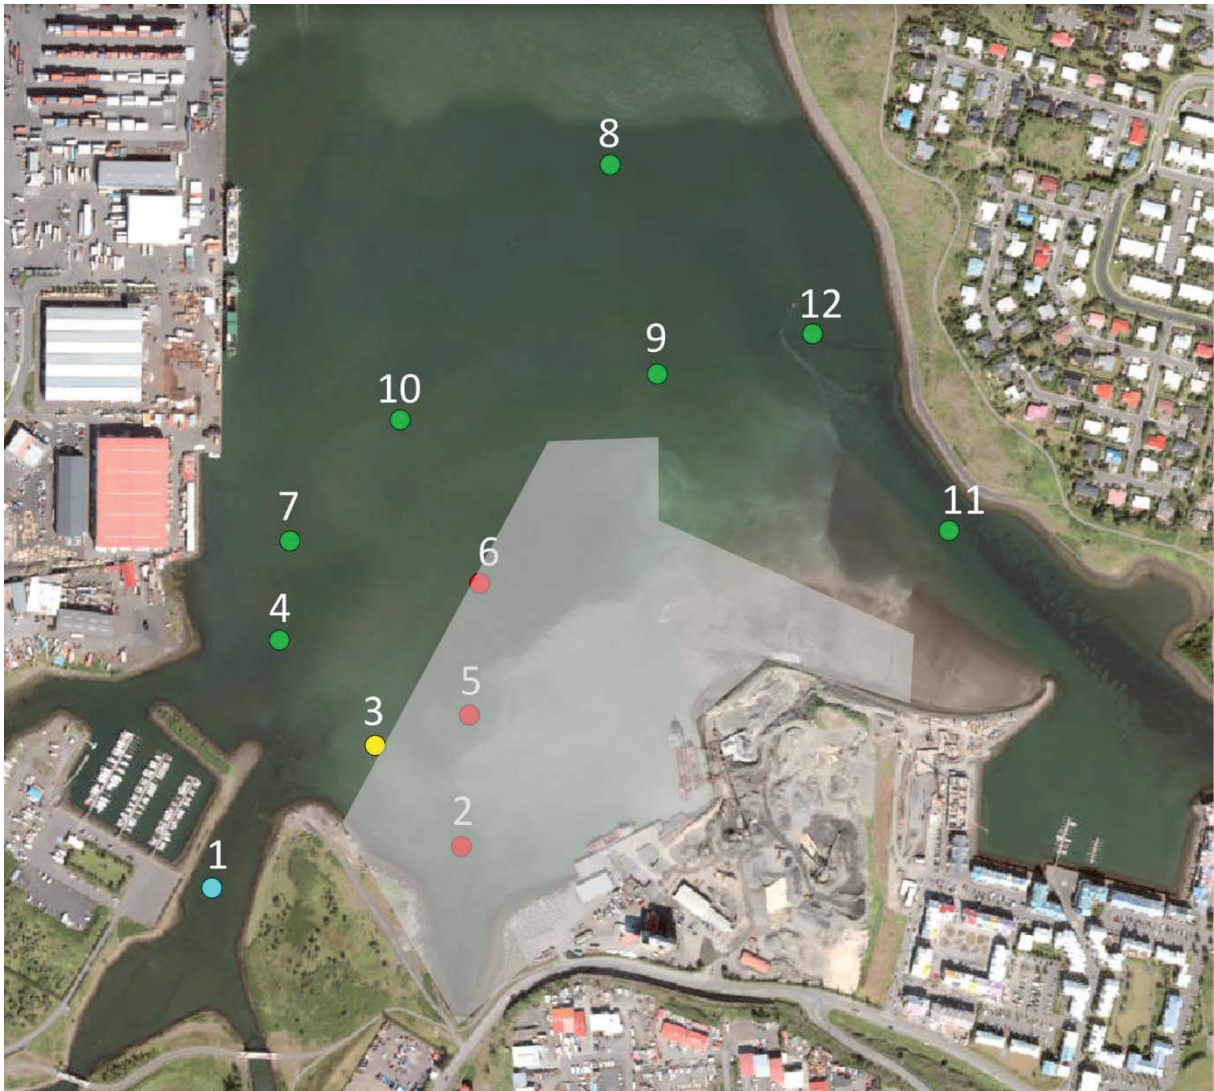
1. mynd. Staðsetning og númer hlustunardufla í Elliðaárdvögi árið 2017. Græn dufl eru utan fyllingarsvæðis, rauð dufl eru innan fyllingarsvæðis, gult dufl er á jaðri fyllingarsvæðis og blátt dufl er fyrsta dufl sem seiðin koma inn í hlustunarsviðið á leið sinni út úr Elliðaáam. Skyggði flöturinn sýnir áætlaða landfyllingu samkvæmt skipulagslýsingu vegna deiliskipulags.

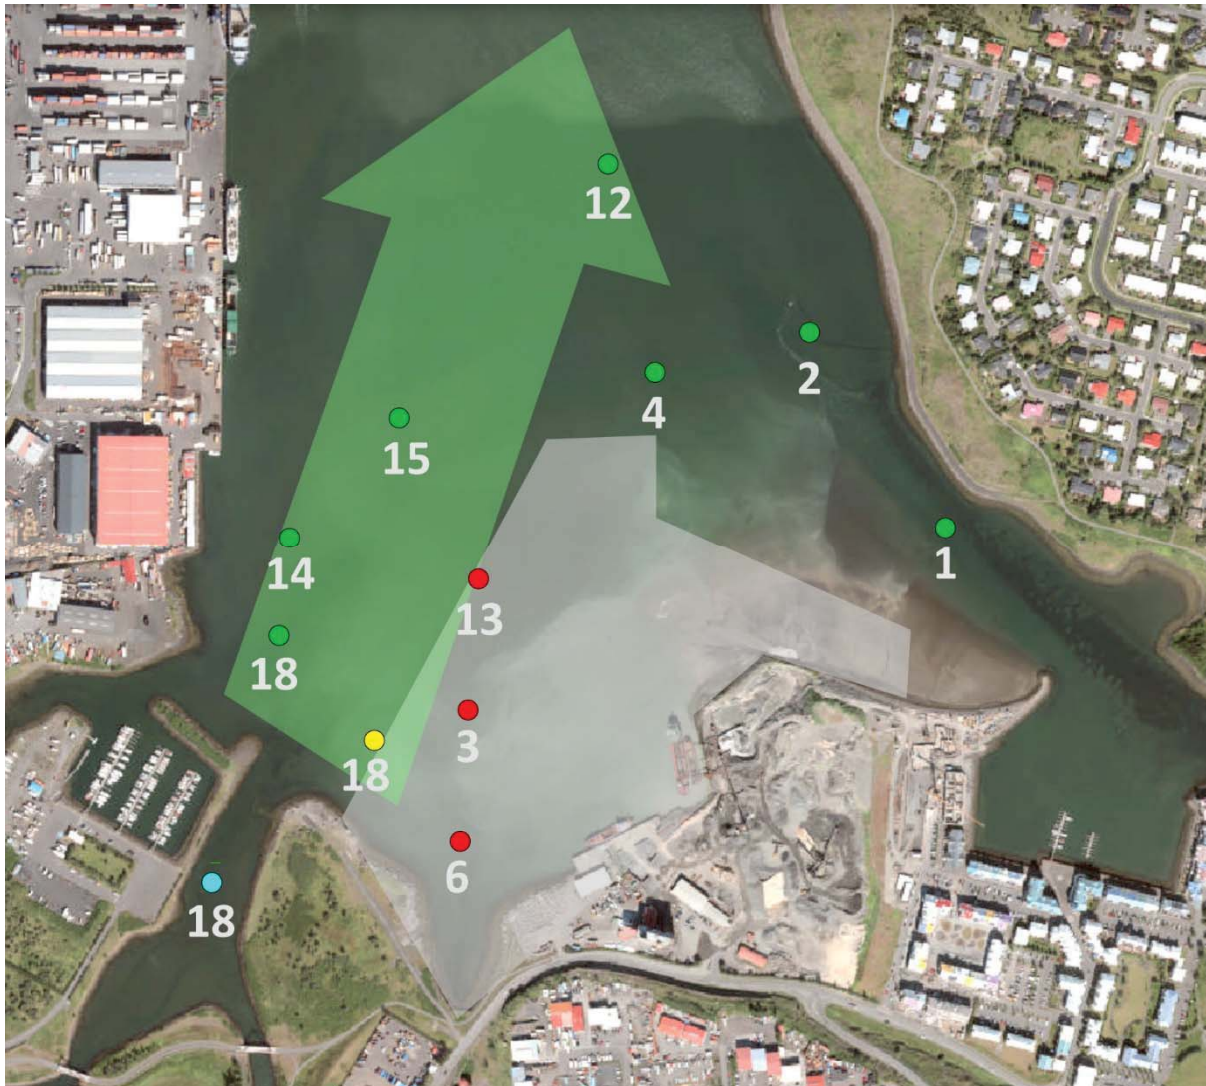
8. mynd. Fjöldi merktra gönguseiða laxa sem kom fram á hverju hlustunardufli á sjávangöngu sinni út Elliðaárvog árið 2017. Græni skyggði flöturinn táknar farleið flestra merktra gönguseiða og grái, skyggði flöturinn sýnir áætlaða landfyllingu samkvæmt skipulagslýsingu vegna deiliskipulags.

Meðallengd merktra seiða var 14 cm og voru þau á lengdabilinu 10,8 – 18,0 cm (6. mynd). Af þessum 22 seiðum komu 19 fram í föstum hlustunarduflum en þrjú seiði komu ekki fram og gengu því að öllum líkindum ekki til sjávar. Þessi þrjú seiði voru á lengdabilinu 10,8 – 12,5 cm og með þeim minnstu sem merkt voru (4. mynd). Laxaseiðin sem gengu til sjávar komu öll fram í fyrsta hlustunardufli á tímabilinu 6. júlí – 25. júlí og tíminn sem hvert og eitt seiði kom þar fram markar upphaf sjávargöngu þeirra. Að meðaltali liðu 7 dagar og 18 klukkustundir frá því að merktum seiðum var sleppt neðst í Elliðaám þar til þau komu fram á fyrsta hljóðdufli (5. mynd) (lengst 20 dagar og 23 klukkustundir og styst rúmlega 18 klukkustundir). Eftir að laxaseiði komu fram í fyrsta hlustunardufli (dufl nr. 1) liðu að meðaltali 3 klukkustundir og 43 mínútur þar til þau voru komin út fyrir hlustunarsvið ystu dufla (6. mynd). Flest seiðin (15 af 19) voru innan við fjórar klukkustundir að synda þessa leið, en tvö seiði voru lengur en 32 klukkustundir (7. mynd). Niðurstöðurnar sýna að flest seiðin gengu stystu leið frá ósi Elliðaáa út voginn. Seiðin komu oftast fram í duflum sem staðsett voru á svæði utan við fyrirhugað landfyllingarsvæði. Flest seiði komu fram á hlustunarduflum sem staðsett eru í beinu framhaldi af ós Elliðaáanna (nr. 3 og 4) og duflum í framhaldi af þeim í beinni línu út Elliðaárvog í átt til hafis (8. mynd). Af duflunum sem staðsett eru vel innan fyrirhugaðrar landfyllingar (nr. 2 og 5) voru sex seiði skráð í dufl nr. 2 og þrjú seiði í dufl nr. 5. Seiðin sem komu fram í dufli 5 komu öll einnig komið fram í dufli 2. Í ysta duflinu innan/á jaðri fyllingarsvæðis komu fram 13 seiði (dufl nr. 6). Í mörgum tilfellum voru seiði að koma samtímis fram á duflum nr. þrjú og fjögur, og einnig á duflum númer sex, sjö og tíu, en þau dufl liggja nokkuð nálægt hvort öðru. Mjög fá seiði komu fram í duflum nr. 11 og 12 sem staðsett eru Grafarvogsmegin við fyrirhugaða landfyllingu (8. mynd).
