Aurflóðið í Andakílsá 2017 –  
afleiðingar þess og framvinda lífríkis

*Skýrslan er unnin fyrir ON - Orku náttúrunnar*

| <b>Skýrsla nr.</b><br>HV 2022-35 | <b>Verkefnisstjóri:</b><br>Sigurður Már Einarsson | <b>Verknúmer:</b><br>14146 |

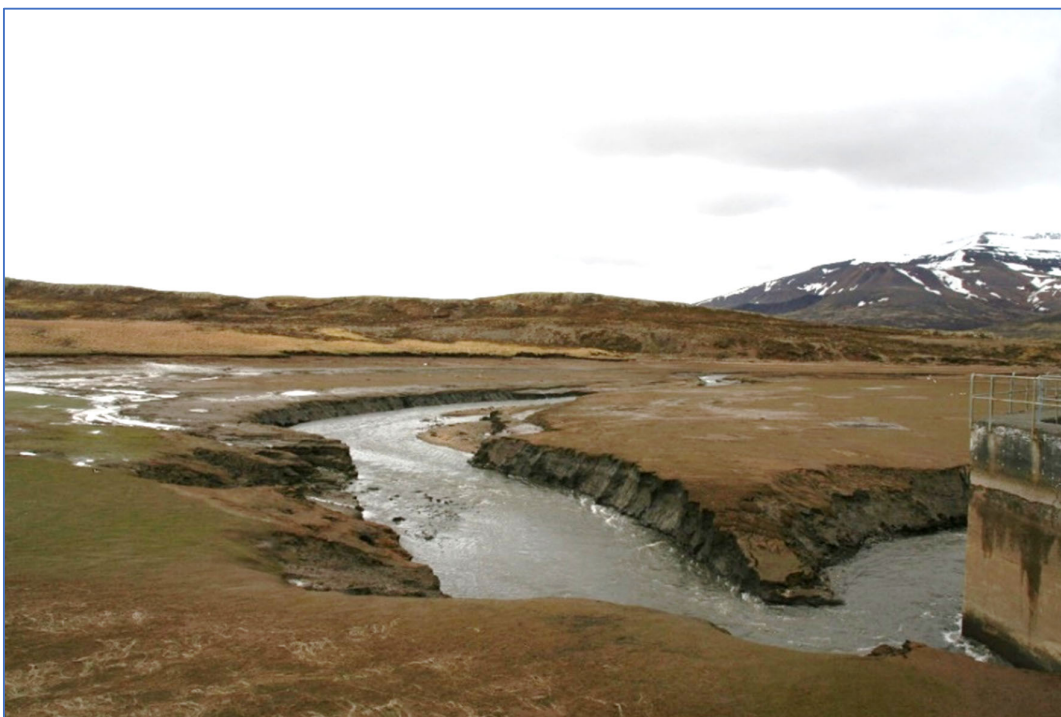
Mynd 1. Rof á botnseti í inntakslóni Andakílsárvirkjunar. Ljósmynd Sigurður Már Einarsson 17. maí 2017.

Á tímabilinu 15.–19. maí 2017 var vatni úr inntakslóni Andakílsárvirkjunar hleypt niður um botnlokur virkjunarinnar með þeim afleiðingum að rof varð á botnseti í lóninu og gríðarlegt magn af aur barst niður á fiskgenga hluta Andakílsár (mynd 1). Samkvæmt upplýsingum frá Orku náttúrunnar, eftir þennan atburð, var áætlað að um 24.700 m<sup>3</sup> af botnseti hafi borist úr inntakslóninu og niður í ána.

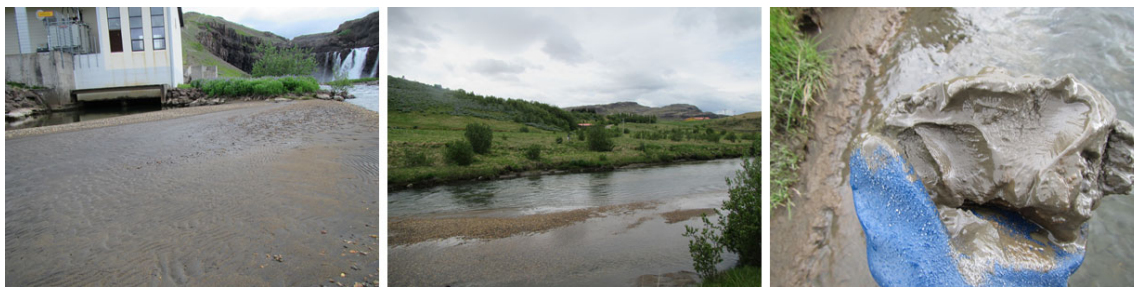
Mynd 7. Farvegur Andakílsár rétt neðan virkjunar (t.v.), um 100 m neðan við útfall virkjunar (mið) og set í lófa sýnatökumanns við bakka Andakílsár um 100 m neðan við útfall frá virkjuninni (t.h.). Ljósmyndir: Eyðís Salome Eiríksdóttir 22. maí 2017.

Athuganir sem gerðar voru fljótlega eftir aurflóðið sýndu að búsvæði fyrir vatnalífverur hafði raskast mjög mikið. Víða var gamli árbotninn hulinn með 20–60 cm þykku setlagi sem samanstóð af leir, sandi og smágrjóti (sjá minnisblöð til ON frá 7. og 14. júní 2017 um setþykktarmælingar eftir Eyðísi Salome Eiríksdóttur og Jón S. Ólafsson og Eyðísi Salome Eiríksdóttur og Ástu Kristínu Guðmundsdóttur í viðauka 2 og 3). Á efri stöðinni lá nýtt þykkt setlag ofan á gamla farveginum við skoðun þann 22. maí og 7. júní, sem var að mestu möl (2–4 cm í þvermál) meðalgrófur og grófur sandur (myndir 7–11). Sjá má af ljósmyndum sem teknar voru skömmu eftir að aurflóðið rann að setið var mjög fínkorna rétt neðan við virkjun (mynd 7) og eyrar höfðu myndast um miðbik farvegarins.

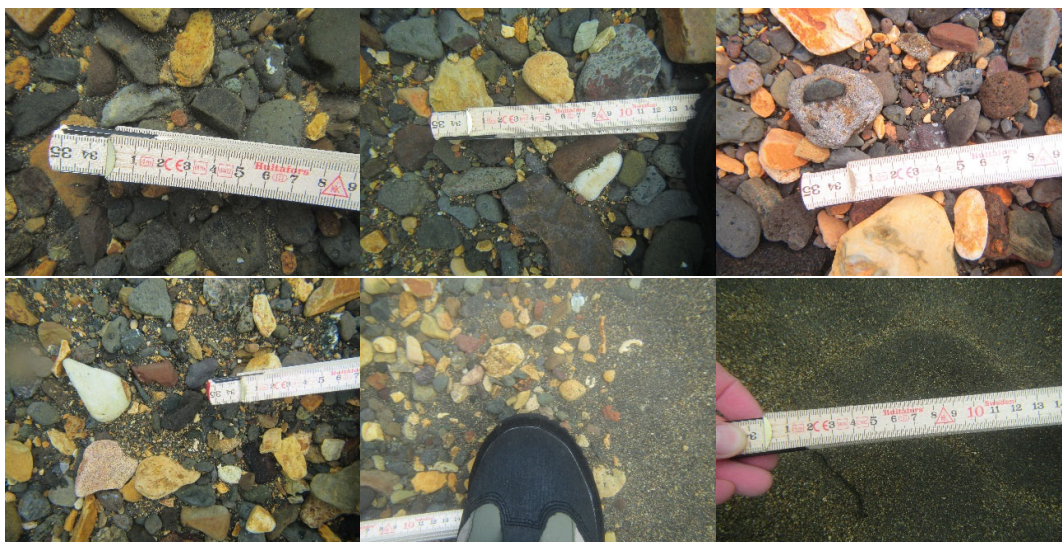
Mynd 8. Setfyrirborð á sniði 1 sem sýnir kornastærð á mismunandi svæðum á þversniði yfir ána.

Á þversniði sem tekið var neðan við virkjun (snið 1 og 3, sjá mynd 4) má sjá að setið var ekki bara fínkorna, heldur voru steinvölur og síðan sandur eða leðja inn á milli. Fínasta efnið hefur skolast fljótt ofan af grófara efninu sem kom með aurflóðinu (mynd 8).

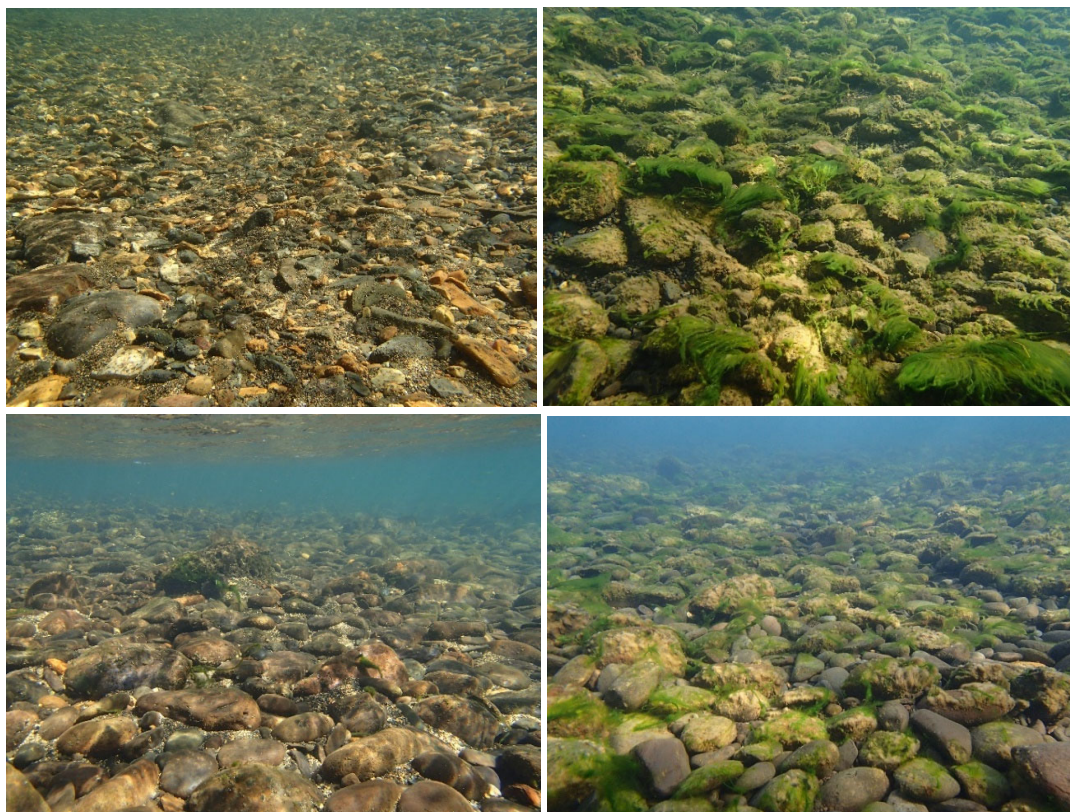
Mynd 14. Þörungapekja á botni Andakíslár á mismunandi tímum. Myndirnar til vinstri voru teknar þann 31. júlí 2017 og myndirnar til hægri eru frá 9. október 2020. Myndir í efri röð eru teknar á efri sýnatökustöðinni en myndir í neðri röð á neðri sýnatökustöðinni. Ljósmyndir: Ragnhildur Þ. Magnúsdóttir.

Mjög skýr merki um framvindu þörunga og blábaktería má sjá þegar skoðaðar eru ljósmyndir af botni skömmu eftir aurflóðið (myndir til vinstri) og síðan haustið 2020 (myndir til hægri) (mynd 14). Þar má sjá að botninn á báðum stöðvunum í Andakílsá er nánast gróðurlaus með fáeinum undantekningum þó, þar sem steinar með mosa ná upp úr „nýja“ setinu. Á hinn bóginn er botninn þakinn gróðri á þeim myndum sem teknar voru í október 2020.

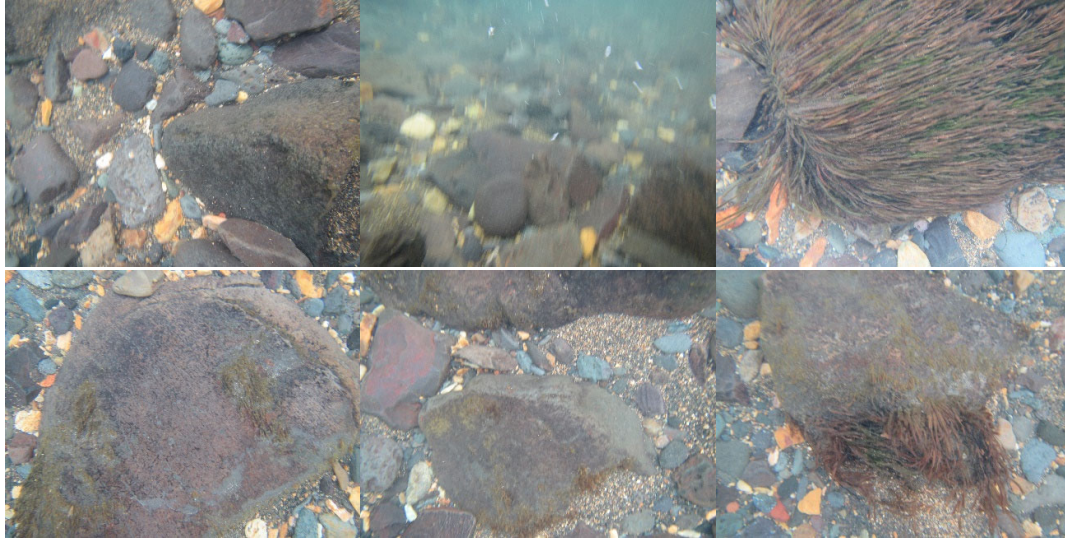
Skoðun sýndi að farvegurinn við virkjunina hefur hreinsað sig að miklu leyti. Sjá mátti fremur stórgrýttan botn þar sem þörungar og gróður óx á steinum en fingerðari líparítmöl liggur dreift á milli. Ekki var tekið snið á þessum stað.

Áin hefur rutt upp áreyrum með nýju efni, möl og sandi, rétt neðan við virkjunina. Eyrin var þríhyrnd í laginu mældist vera 26 m löng, mest 9 m breið og 15-80 cm há.

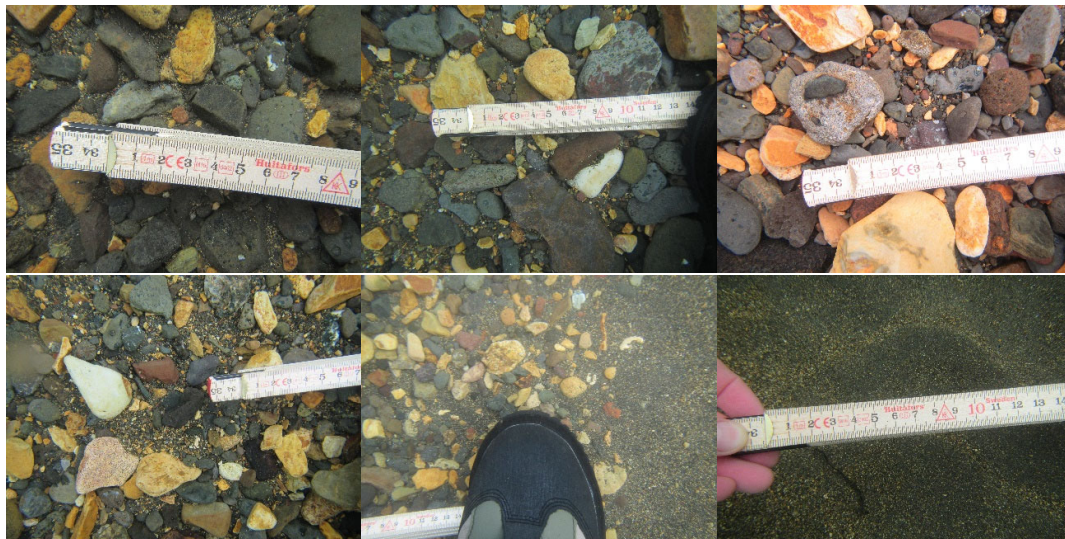
Sniðið er um 130 metra neðan við fossana og um 100 m neðan við þann hluta farvegarins sem lýst var hér áðan. Nýtt set liggur yfir öllum farveginum, möl og sandur. Mölin 2-4 cm og sandurinn meðalgrófur til grófur.

Setmagnið frá Andakílsárfossum að stöð 1 var 872 m<sup>3</sup> þann 7/6/17 en var 1280 m<sup>3</sup> þann 22/5/17. Minnkunin nemur 32%.

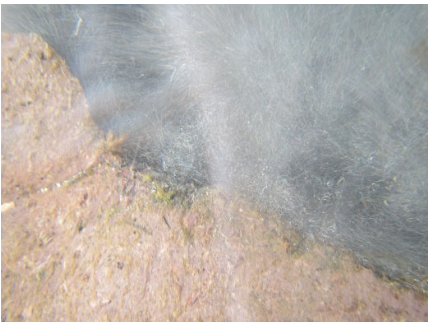
| 3.e | 64,53889°N<br>21,70243°V | Mikið nýlegt bakkarof til suðurs. Hár bakki, 3-4 m. Leiðslur hanga niður (vatnsleiðslur?). Neðan móhellunar minnkar straumurinn v. meira dýpis og set hefur sest til. Miskorna, silt til möl. Mjög laust undir fæti sérstaklega hlémegin við norðurbakka árinna.<br><br>móhellan |

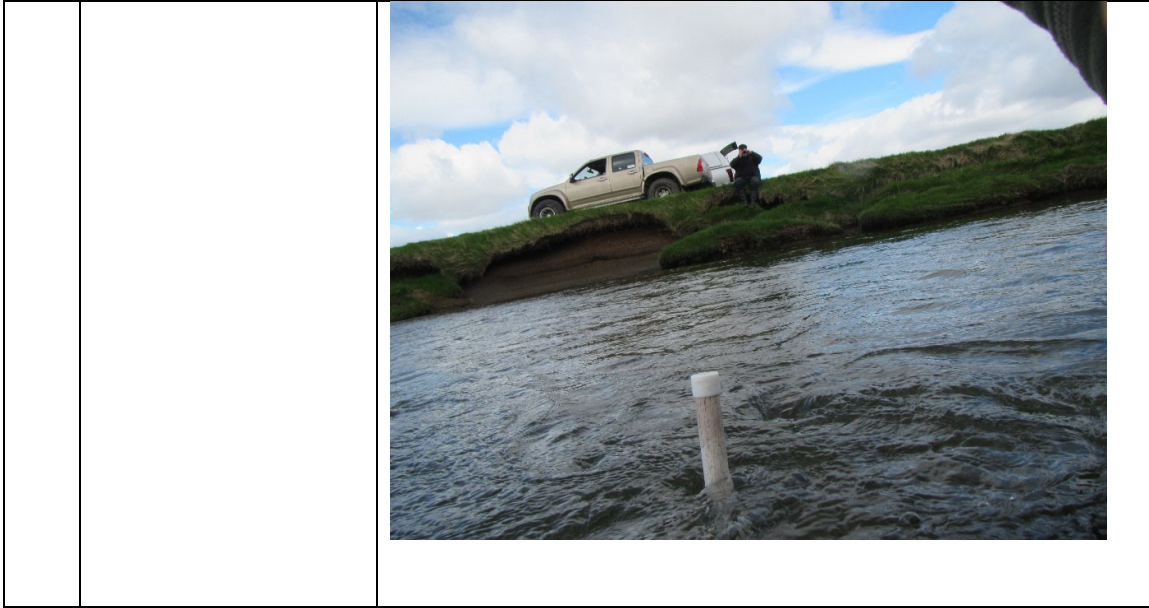
| 3.h | 64,5208°N<br>21,70639°V | Snið frá S til N. Á veiðistað. Mjög þykkt sandlag í dýpsta hluta hylsins. Stöngin (1,5 m löng) náði ekki til að mæla þykktina (sjá mynd. |

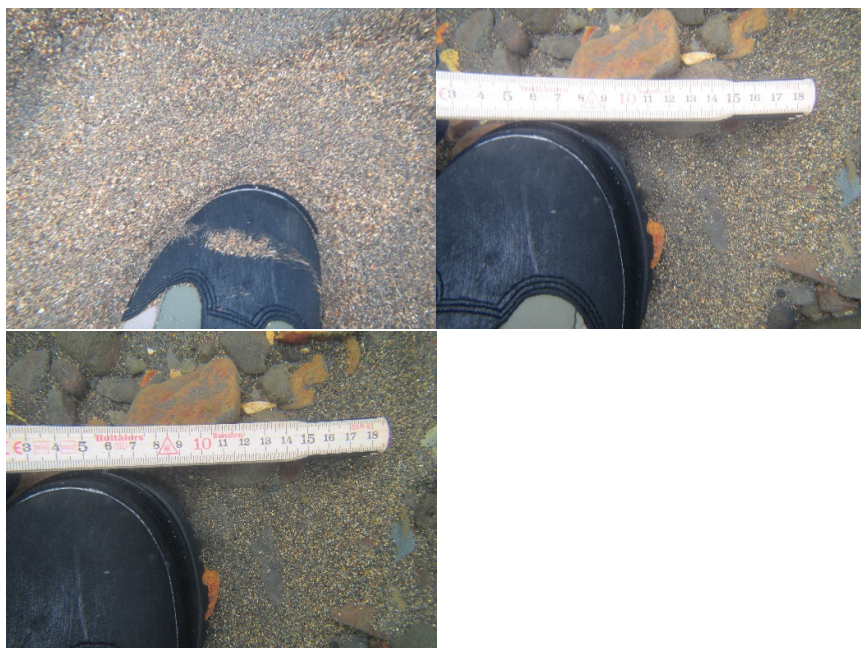
Snið tekið ofan við brot í ánni (rafveiðistöð nr. 2). Syðri hluti farvegarins er mun grynri en nyrðri hluti hans en nyrðri hlutinn mun hafa verið góður veiðistaður. Þar er setþykktin nú víða mjög mikil eins og sést á skematísku myndinni hér að neðan. Meðalþykkt nýja setsins var 28 cm, allt frá 9 cm í 60 cm. Setmagnið frá Andakílsá að sniði 4 var um 6900 m<sup>3</sup>. Þann 22/5/17 var ekki hægt að mæla sniðið nákæmlega vegna þess hve mikið rennslið var og hve erfitt var að fóta sig í þeirri fingerðu drullu sem var á botninum. Setið er fremur gróft við syðri bakkann en mest ber nú á sandi í nyrðri hluta sniðsins.

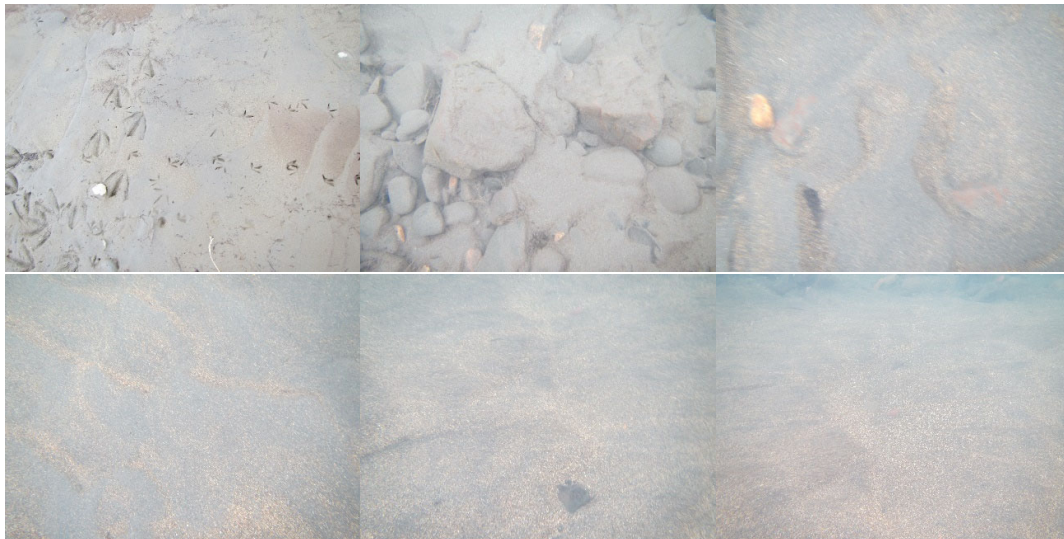
Þversnið 5 var mælt í fyrsta sinn þann 7/6/17. Þar var þunnt lag af nýju fíngerðu seti (meðaltal 7 cm) og áin rann á gömlum botni á dýpsta hluta (syðri hluta) farvegarins. Gamli farvegurinn vel greinanlegur, sérstaklega S megin þar sem áin hefur hreinsað hann alveg.

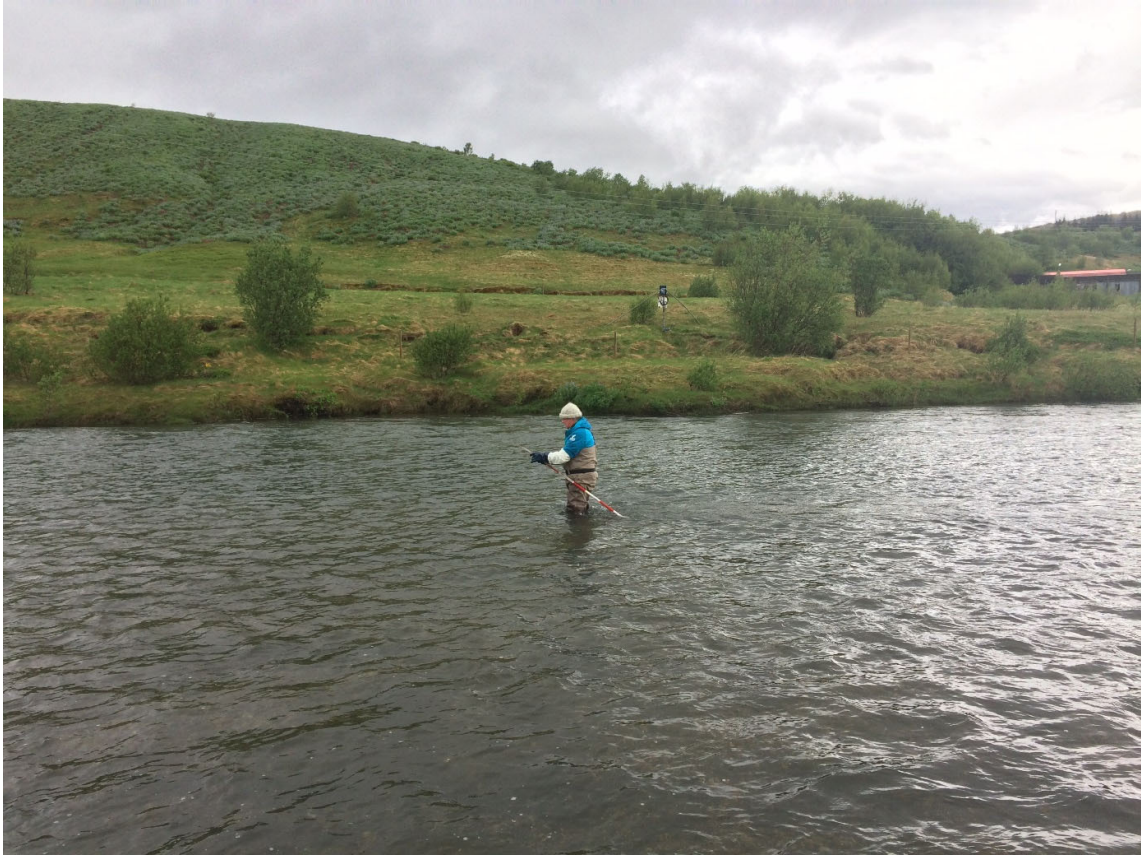
Áin virðist búin að hreinsa lengra frá fossi heldur en hún var búin að í síðustu mælingu. Komið heilmikið dýpi í kring um stórgrýti sem er í ánni á móts við þar sem örin bendir á myndinni hér að ofan. Litlu neðar er snið 1, og þar er farvegurinn hulinn möl.

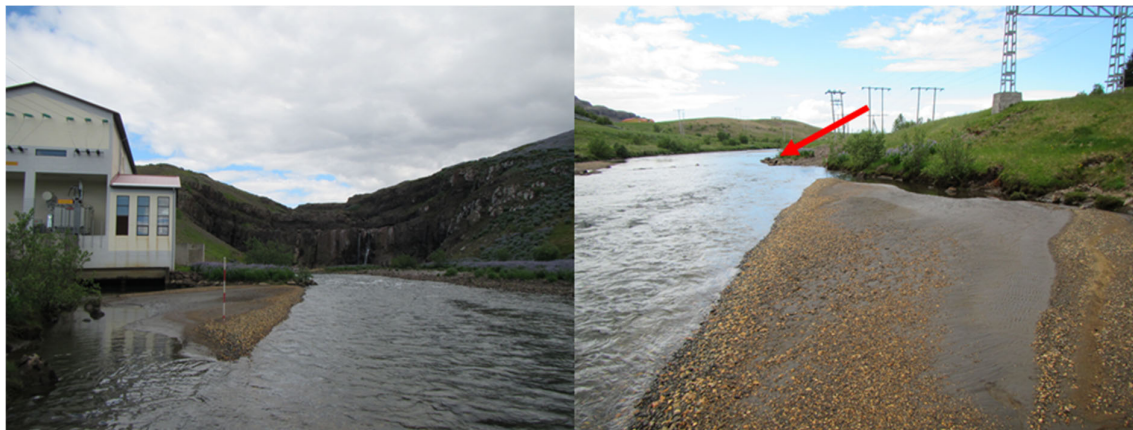
Farvegurinn er svipaður og hann var þann 6. júní sl. Gamall botn með þörungum og mosa áberandi þar sem straumur er mestur. Áreyri úr möl og sandi sem ruðst hefur upp neðan við virkjun er óbreytt frá því síðast.

Eyrin var þríhyrnd í laginu mældist vera 26 m löng, mest 9 m breið og 15-80 cm há.

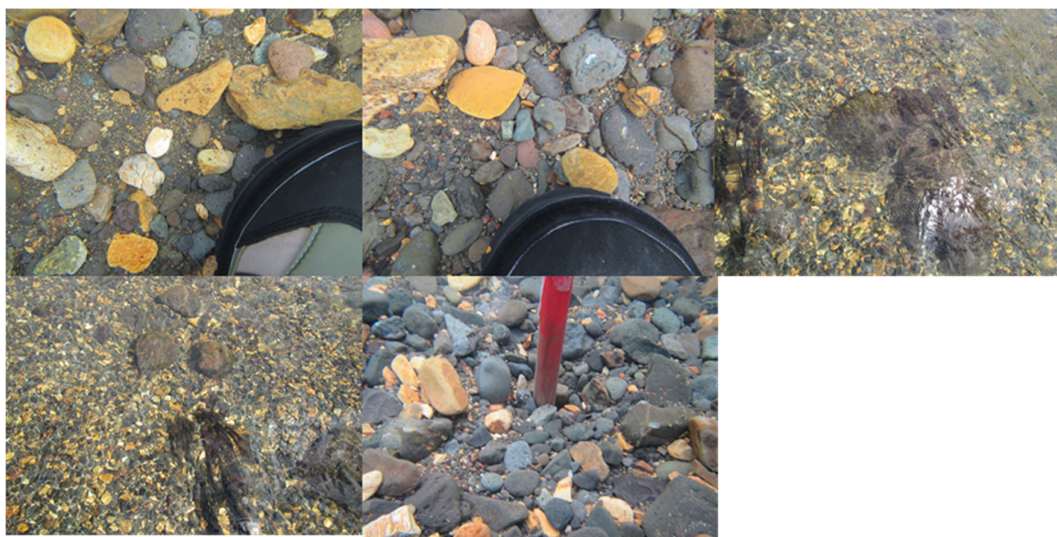
Sniðið er um 130 metra neðan við fossana og um 100 m neðan við þann hluta farvegarins sem lýst var hér fyrir ofan. Nýtt set liggur yfir öllum farveginum, möl og sandur. Mölin 2-4 cm og sandurinn meðalgrófur til grófur.

Setmagnið frá Andakílsárfossum að stöð 1 var 1200 m<sup>3</sup> þann 14/6/17 en var 1280 m<sup>3</sup> þann 22/5/17 og um 870 m<sup>3</sup> þann 7/6 sl.

Aukningin getur verið vegna a) aukinni hreinsun ofar í farveginum sem leggst við snið 1, eða b) þann 7/6 lenti mælingin á klöpp (sjá skematíska mynd með minnisblaði um sniðmælingar 7/6 2017).

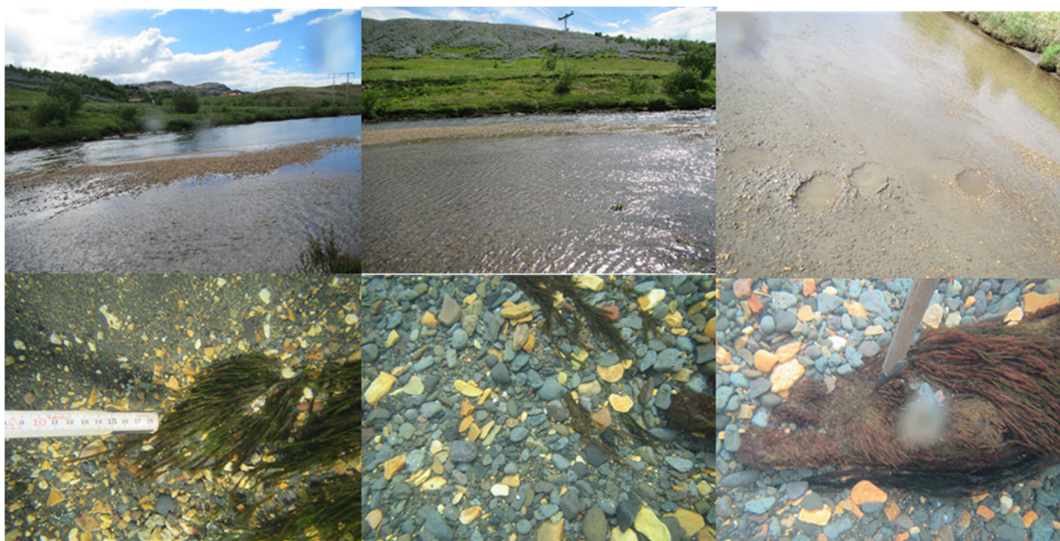
Sniðið er um 150 m neðan við snið 1. Breidd farvegar 25 m. Kornastærðin á sniði 3 var minni en á sniði 1. Mölin var fíngerð og þétt en einnig var sandur í sniðinu. Við syðri bakka var áin í streng þar var grófari möl. Þar var einnig mosi að koma upp en sást ekki mikið í gamla botninn, einn og einn kollur á gömlum steini, sbr myndir.

Magn nýja setsins frá fossum að sniði 3 mældist 1893 m<sup>3</sup> þann 14/6/2017 en var 2830 m<sup>3</sup> þann 22/5/2017. Það er um 33% minnkun á seti.

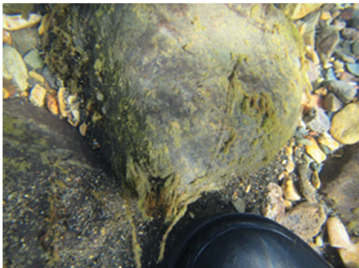
| 64,53895°N<br>21,70001°V | Gamall botn áberandi, hnefastórir, ávalir steinar og nýjar steinvölur á milli. Gamlir steinar þörungavaxnir<br> |

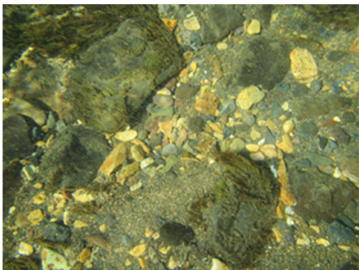
| 64,53902°N<br>21,70041°V | Stórir steinar komnir uppúr, 20 cm í þvermál, gamall og nýr botn í bland. Þörungar á gömlum steinum<br> |

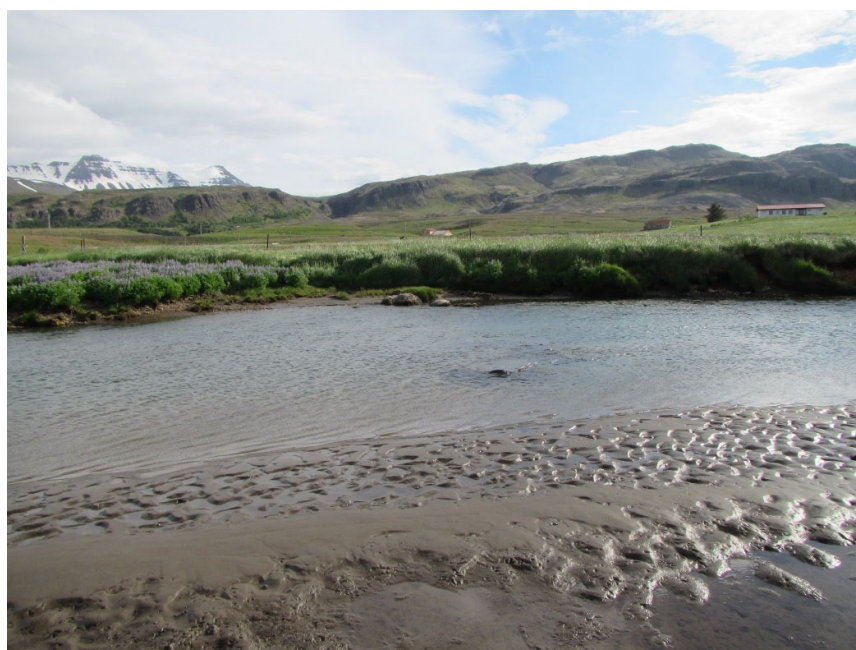
Nálægt sniði 5. Þessi drulla er dæmigerð fyrir snið 5 og 6.

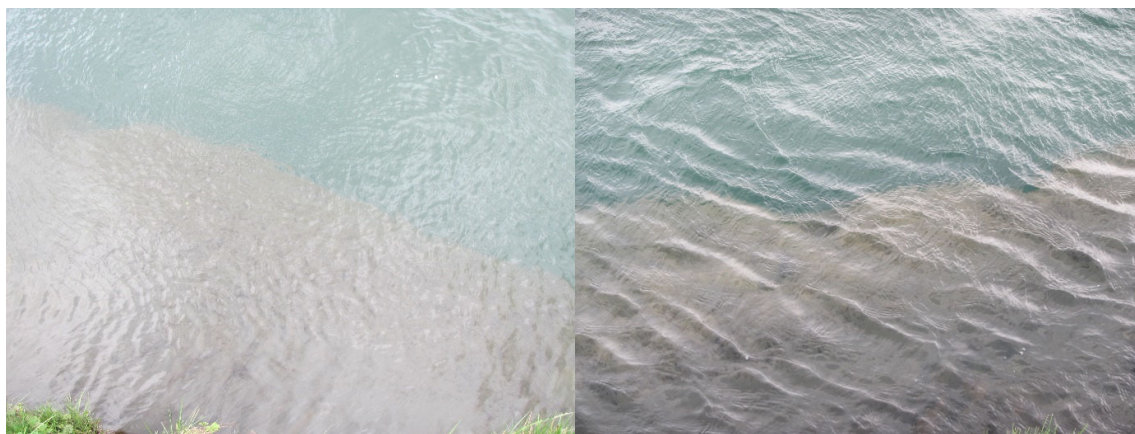
Móhellan á vestari bakka 6/7/2017
