KVER HAFRANNSÓKNASTOFNUNAR

Vegagerð um Geysissvæðið
Áhrif á lífríki í vatni

Skýrsla nr.	Útgáfudagur	Fjöldi síðna	Verknúmer	Dreifing
KV 2024-04	14. mars 2024	11	17521	Opin

Vegagerð um Geysissvæðið. Áhrif á lífríki í vatni.

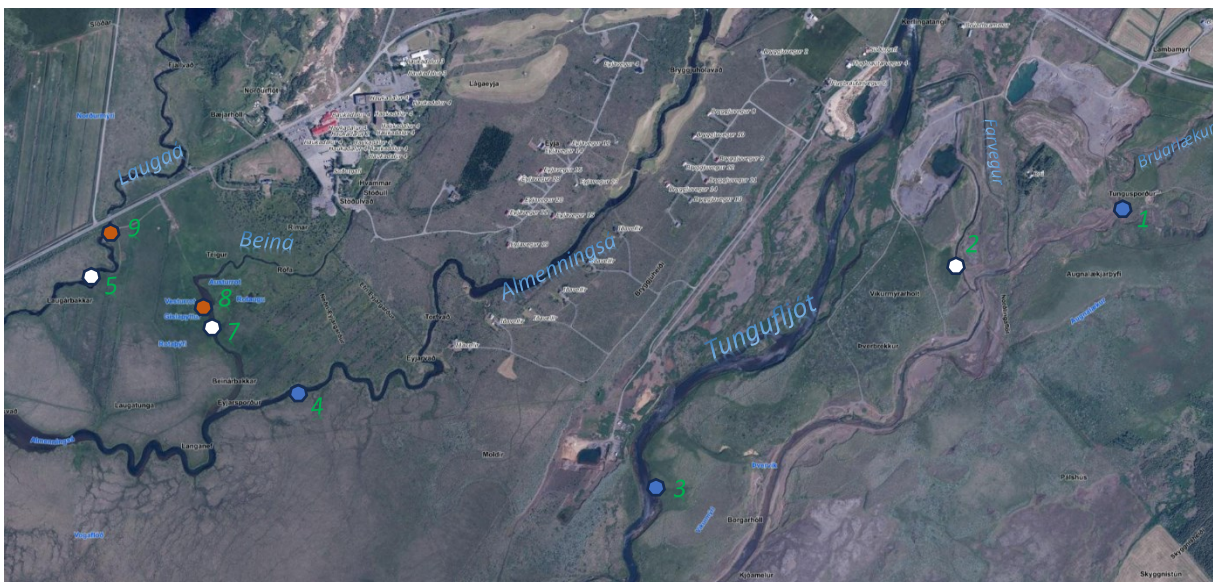
2. mynd. Yfirlitskort af rannsóknarsvæðinu. Fram koma athugunarstaðir og númer þeirra. Bláir reitir tákna að þar hafi verið rafveitt og búsvæði laxfiska metin, appelsínugulir tákna staði þar sem bara var rafveitt og hvítir búsvæðametnir.

Metin voru búsvæði laxfiska á eða nálægt þverunarstöðum veglínu yfir vatnsföll. Í Brúarlæk, þar sem fyrirhuguð veglína 317 liggur (2. mynd, st.1), var breidd lækjarins 2 m og mesta dýpi um 0,3 m. Lækurinn er vatnslítill (um 0,1 m³) straumur var nokkuð stríður. Þarna var botninn

Metin voru búsvæði nærri þverunarstað fyrirhugaðrar veglínu í Tungufljóti (st. 3) (2. mynd). Þar var botngerðin leir sandur og fín mól og lítil gróðurþekja. Straumur var stríður og virk árbreidd til uppeldis seiða metin 6 m en breidd farvegar um 40 m. Uppeldisskilyrði voru metin slök fyrir lax en betri fyrir urriða, Fg fyrir lax 14,6 og 22,5 fyrir urriða (tafla 2). Á þessum slóðum er vatnshiti metinn takmarkandi þáttur fyrir þrif laxa í Tungufljóti (Magnús Jóhannsson og Benóný Jónsson 2012). Við seiðarannsóknir fundust ekki fiskar.

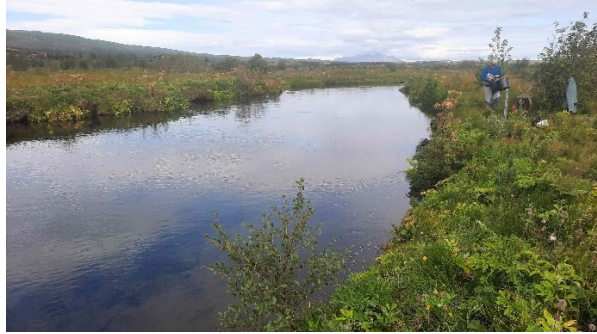
Stöð 4 í Almenningsá

Á þverunarstað veglínu í Almenningsá (st.4) (3. mynd) var botngerðin mjög fín en eingöngu var þar um að ræða leir og sand og litla gróðurþekju. Árbreiddin var um 15 m og straumur hægur. Uppeldisskilyrði laxfiska voru metin slök, Fg fyrir lax 2 og Fg fyrir urriða 5. Vatnshiti er í lægra lagi fyrir þrif laxaseiða (Magnús Jóhannsson og Benóný Jónsson 2012). Enginn fiskur veiddist í rafveiði.

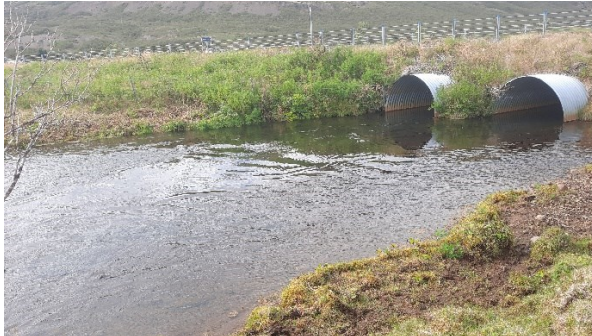
Rafveiðistaður í Laugaá, stöð 9.

2012). Rafveitt var nokkru ofar eða rétt neðan brúar á Biskupstungnabraut (64.306674, -20.314691). Á því svæði var botngerð svipuð og á st. 5. Þar fundust urriðaseiði á fyrsta ári í nokkrum mæli, 16,7 seiði á 100 m². Meðallengd þeirra var 5,0 cm (tafla 3, 4. mynd).

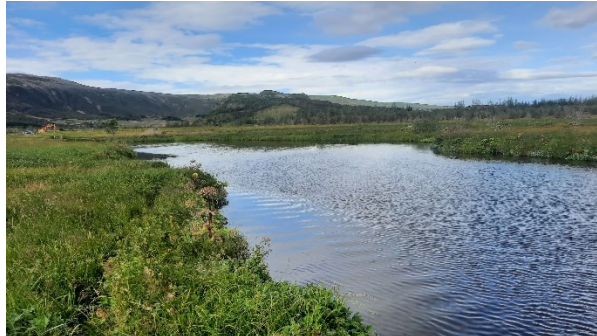
Stöð 7 í Beiná

Í Beiná var búsvæðametin botngerð á tveimur stöðum nálægt þverunarstað veglínu (nr. 7 og 8) (3. mynd). Þar var botn fingerður mest leir/sandur og lítil gróðurþekja. Straumur var hægur og árbreidd 20 til 25 m. Uppeldisskilyrði laxfiska eru metin rýr með Fg 2,9 og 5,8 fyrir lax og 6,3 og 9,4 fyrir urriða (tafla 2). Vatnshiti er í lægra lagi fyrir þrif laxa (Magnús Jóhannsson og Benóný Jónsson 2012). Rafveiði gaf ekki fisk en fiskur sást vaka.

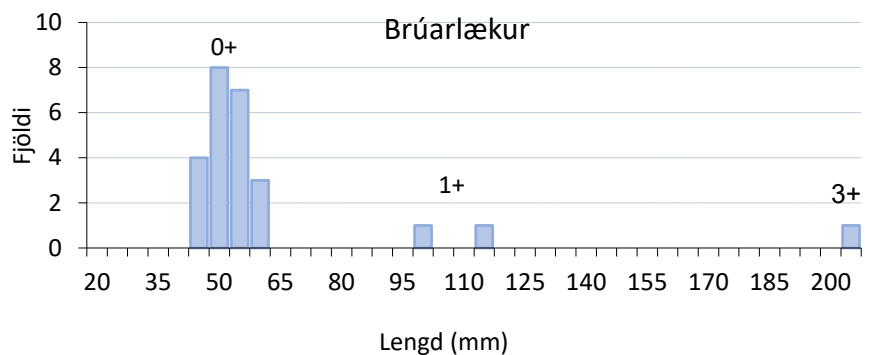
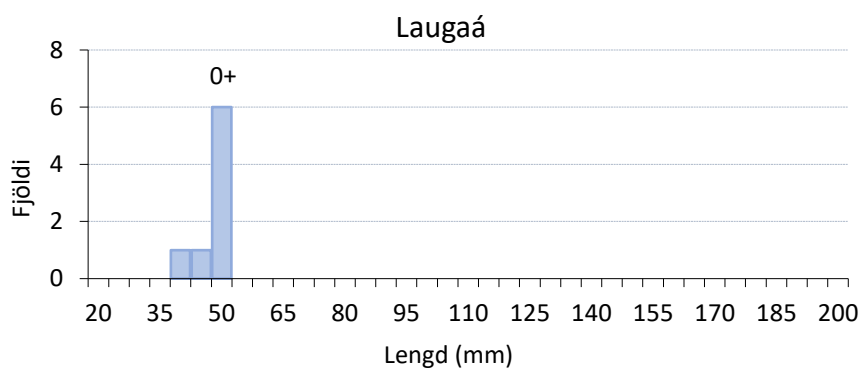
4. mynd. Lengdardreifing urriða í seiðarannsóknum á áhrifasvæði fyrirhugaðrar vegagerðar við Geysi í Haukadal 22. ágúst 2023.

mest mól og smágrýti. Vatn var að hluta af uppruna úr mýrlendi. Fg fyrir lax var 31,4 og 35,8 fyrir urriða sem gefur til kynna að búsvæðin séu góð (tafla 2). Hér var rafveitt og fundust urriðaseiði í allnokkrum mæli eða samtals 92,8 seiði á 100 m². Seiðin voru frá 0⁺ til 3⁺ en flest þeirra voru á fyrsta ári (0⁺). Meðallengd eftir aldri var í cm: 0⁺ 5,0, 1⁺ 10,6 og 3⁺ 23,2 (tafla 3, 2. mynd). Fæða var athuguð hjá einu 10 cm urriðaseiði og var það með rykmýslirfur (90%) en 10% fæðunnar var ekki unnt að greina til dýrahóps.
