Lífríki hafsbotnsins á fyrirhuguðum efnislosunarstað
í Hvalfirði

REYKJAVÍK DESEMBER 2016

Skýrsla unnin fyrir Mannvit og Olíudreifingu

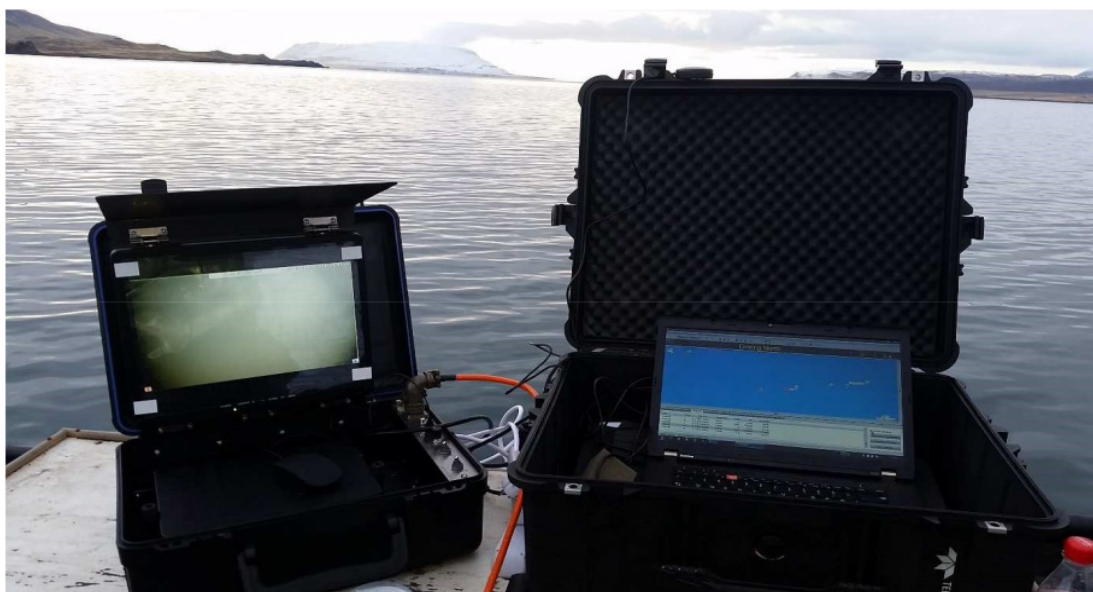
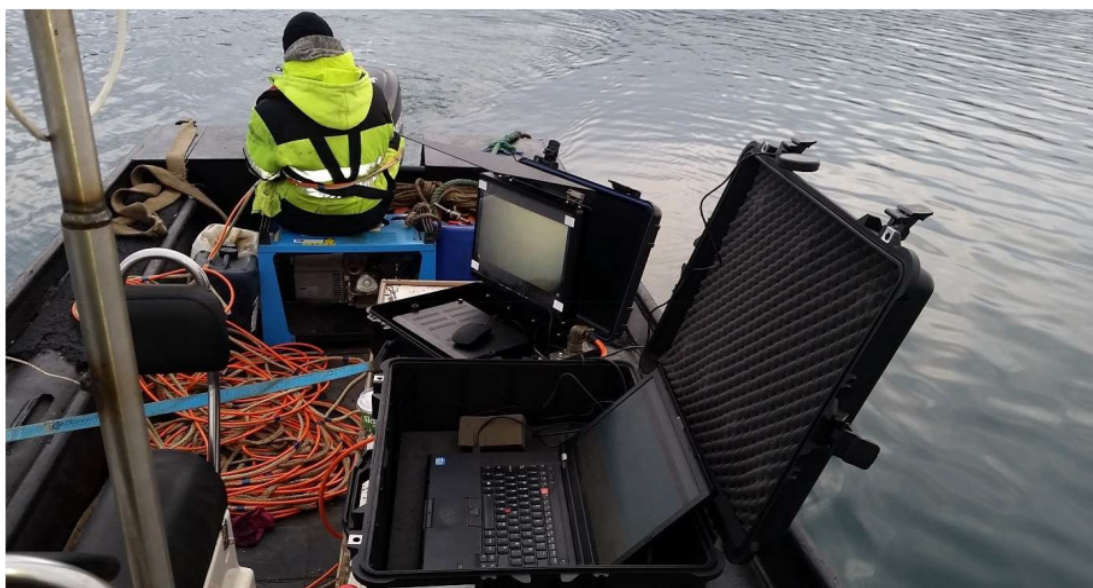
1. Mynd. Tækjabúnaður sem notaður var við neðansjávarmyndatökuna. Ljósmyndir: Köfunarþjónustan.

Gagnasöfnunin fór fram fram 12. og 13. nóvember 2015. Myndefni af rannsóknasvæðinu var safnað með neðansjávarmyndavél sem fest var á sleða sem dreginn var eftir botninum af slöngubát á u.þ.b. 1 – 2 km/klst hraða (1. mynd). Köfunarþjónustan sá um neðansjávarmyndatökuna, en alls voru tekin 19 snið, bæði á fyrirhuguðum losunarstað (snið 5) og í kringum hann (tafla 1, hnitaskrá aftast). Sniðin voru 200m löng og 200m milli þeirra. Á botninum þar sem snið 10 var fyrirhugað komu í ljós heilmiklar kræklingalínur og flotholt, sem gerði það að verkum að ekki var hægt að mynda á þeim stað.

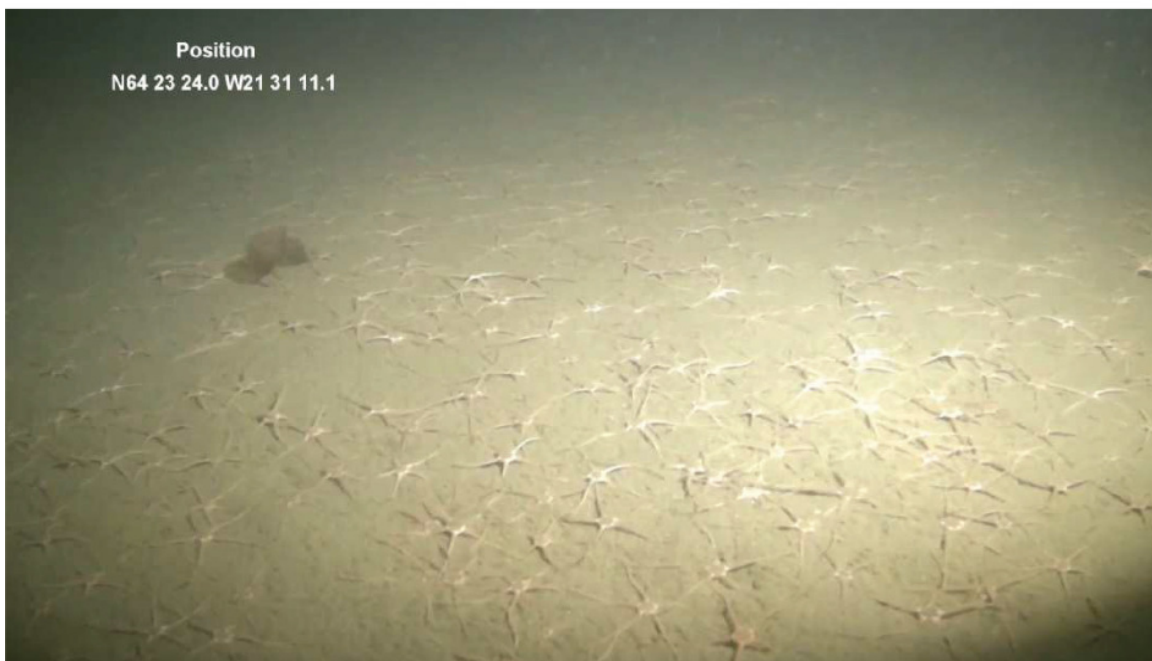
3. Mynd. Leirbotn þakinn slöngustjörnum.

Slöngustjörnur var að finna í mjög miklum þéttleika á þrettán sniðum og var þéttleiki þeirra slíkur að ófært var að telja eintökin (3. mynd). Þær þöktu meira og minna botninn eftir öllu sniðinu og voru greinilega ráðandi tegund. Einnig var nokkuð um „náhendur“ *Alcyonacea digitatum*, sem tilheyra ætt mjúkra kórala, einnig sæfíflar, líklega *Metridium senile*, grjótkrabbar, trjónukrabbar og svampar. Þessi dýr voru einkum þar sem botngerð var grófari og blandaður botn. Einnig voru skráð niður ógreind dýr þar sem greinilegt var að um botndýr væri að ræða en ekki hægt að setja í ákveðinn hóp (4. mynd). Gæði myndefnis gáfu ekki tilefni til að hægt væri að greina önnur dýr eða hópa.

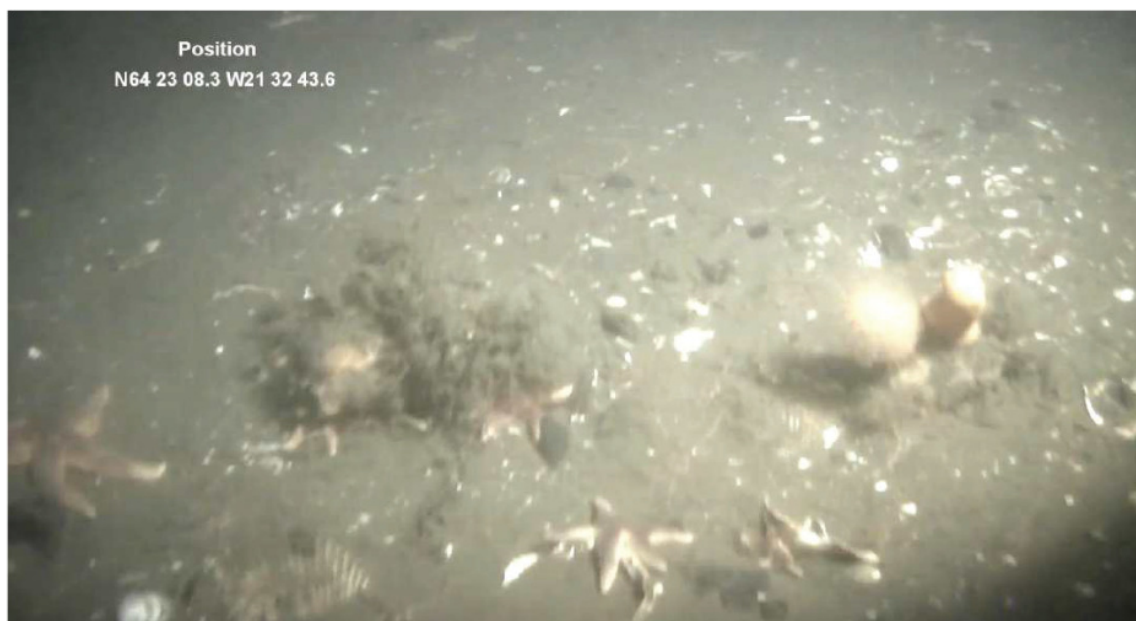
4. Mynd. Dæmi um sandblendinn botn þar sem dauðar skeljar voru áberandi. Eins og sést þá eru þarna krossfiskar, náhönd og fleira sem ekki er hægt að greina.
