Vatnalífsrannsóknir vegna Bakkafjöruhafnar og tengdra framkvæmda

VMST/07033

Skýrslan var unnin fyrir VSÓ Ráðgjöf

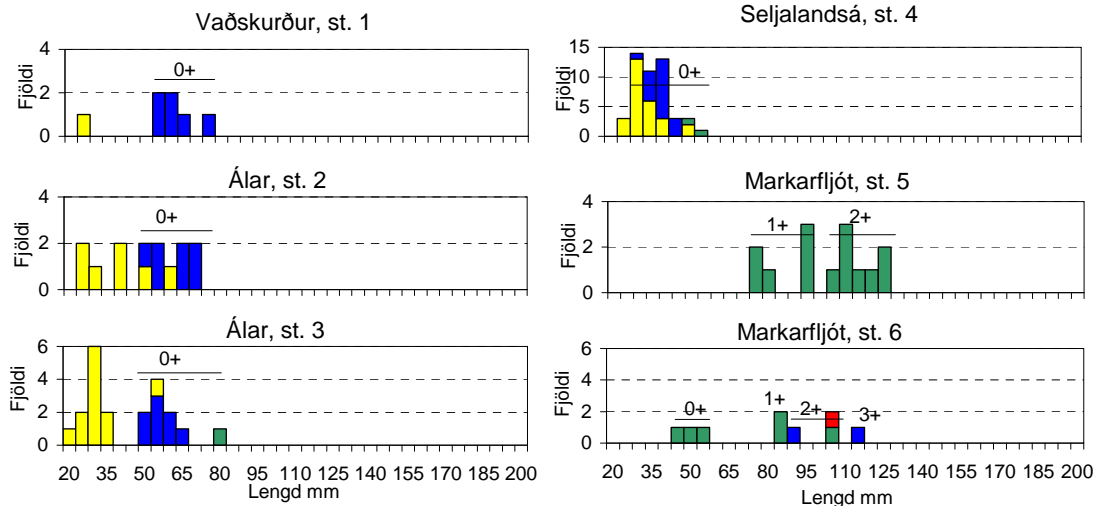
2.mynd. Lengdardreifing laxfiskaseiða og hornsíla veiddum á fyrirhuguðu framkvæmdasvæði Bakkafjöruvegar eftir stöðvum og tegundum. Gular súlur tákna hornsíli, bláar laxaseiði, grænar urriðaseiði og rauðar bleikjuseiði.

Niðurstöður rafveiða á áhrifasvæði framkvæmda má sjá á 2. mynd og í 2 – 3. töflu.

Í Álum (st.2) var rafveitt á 224 m² botnflatar í nágrenni við þann stað sem brúargerð er fyrirhuguð vegna Bakkafjöruveggar (1. mynd). Þar fundust einungis sumargömum (0+) laxaseiði (2. tafla, 2. mynd). Laxaseiðin voru stór eftir aldri (4,9 – 7,0 cm) og var þéttleikavísitalan 3,1 seiði/100 m². Ofar í Álunum, á móts við brú við Svanavatn (st. 3) var rafveitt á malarbotni á 160 m². Þar veiddust sumargömum laxaseiði (4,7 – 6,3 cm) og eitt 7,8 cm sumargamalt urriðaseiði. Þéttleiki laxanna var 5,0 seiði/100 m². Í Skurði (st. 1), sem Bakkafjöruveggar mun fara yfir, var rafveitt á 91 m² botnflatar í fyrirhuguðu vegstæði. Þar fundust einnig einungis sumargömum laxaseiði. Þéttleikavísitalan var 6,6 seiði á 100 m² og var lengd þeirra 5,1 – 7,4 cm. Í Seljalandsá var rafveitt nokkru neðan þjóðveggar (st. 4). Þar fundust sumargömum laxa- og urriðaseiði. Þéttleiki laxaseiða var þarna mestur af öllum veiddum svæðum, 47,5 laxaseiði/100 m² en stærð seiða var jafnframt minnst (3,0 – 4,3 cm, 3. tafla). Þéttleikavísitala urriðaseiðanna var lægri eða 5,0 seiði/100 m² (lengd 5,0 – 5,2 cm). Í Markarfljóti var veitt við varnargarð (st. 5) neðan þjóðveggar og var veitt á 40 m² botnflatar (2. ljósmynd). Veitt var þar sem stórgrýti varnargarðsins veitir stærri seiðum ákjósanlegt skjól. Veiðin var í samræmi við það, eins og tveggja ára urriðaseiði. Eins árs seiðin voru á bilinu 7,4 – 9,4 cm (15,0 seiði/100 m²) og tveggja ára seiðin 10,2 – 12,4 cm (20,0 seiði/100 m²). Neðan við varnargarðinn var rafveitt 90 m² svæði í Markarfljóti (st.6) þar sem áin fellur á malarbotni (3. ljósmynd). Þar

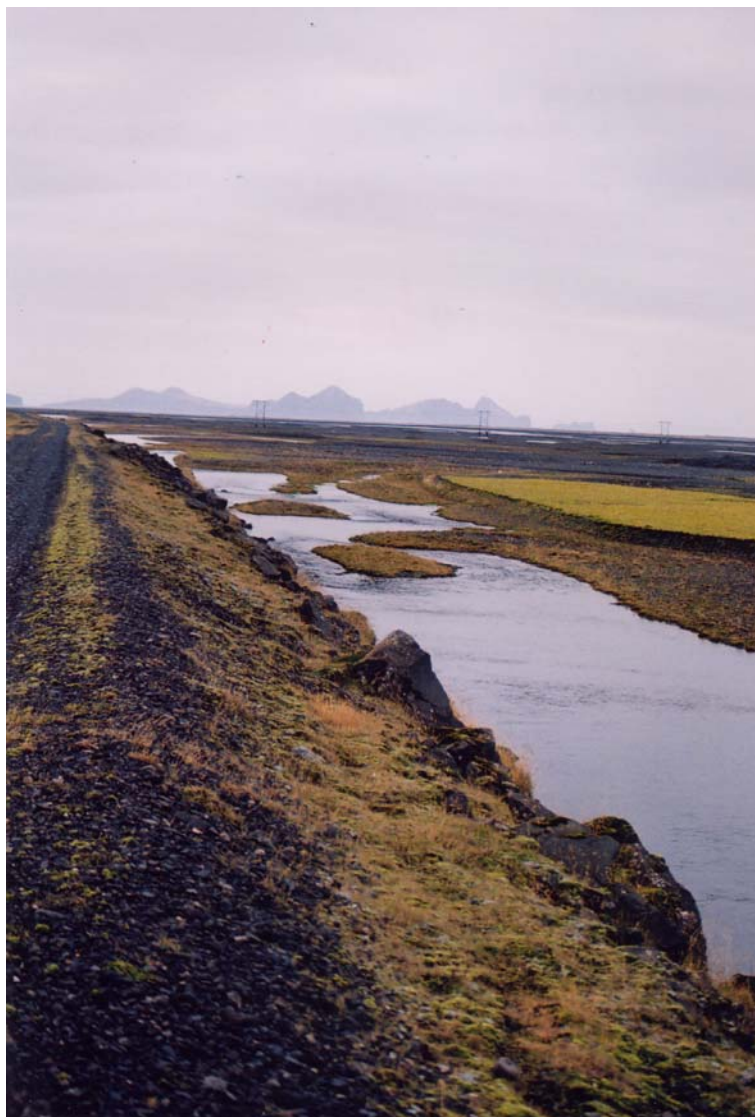
1. ljósmynd. Séð niður eftir Seljalandsá þar sem hún rennur meðfram varnargarði. Garðurinn myndar ákjósanlegt búsvæði fyrir stærri seiði, en búsvæði smærri seiða eru á malarbotni árinna.

Í Seljalandsá, neðan þjóðvegur, fundust einungis sumargömul seiði, þar er botngerðin fremur fínkornótt og hentar illa stærri seiðum. Neðan rafveiðistaðar liggur áin hins vegar meðfram varnargarði niður frá Seljalandi og þar býðst þeim afbragðsgott skjól innan um stórgrýtið, auk þess sem einhver hluti þeirra færir sig líklegast niður í Markarfljót til frekara uppeldis. Vöxtur laxaseiðanna var minni en í Álunum, enda benda hitamælingar á athugunardegi til þess að áin sé kaldari og vöxtur þess vegna minni auk þess sem þéttleiki seiðanna var hærri og rafleiðni árinna lægri. Engu að síður má búast við því að áin fóstri laxaseiði nokkuð vel og framleiði nokkurn fjölda laxa. Þar er einnig uppeldi urriða og trúlega einnig bleikju þó bleikjuseiði hafi ekki komið fram í þessari könnun. Vegna þessa er mikilvægt að haga efnistöku á áreyrum Markarfljóts nálægt Seljalandsá (náma N42) þannig að ekki aukist líkur á að Markarfljót renni fyrir til árinna, en litað vatn fljótsins myndi draga úr fiskframleiðslu Seljalandsár. Sé vel að efnistöku staðið og þetta haft í huga verður ekki séð að efnisnám í fyrirhugaðri námu sé neikvætt fyrir Seljalandsá.

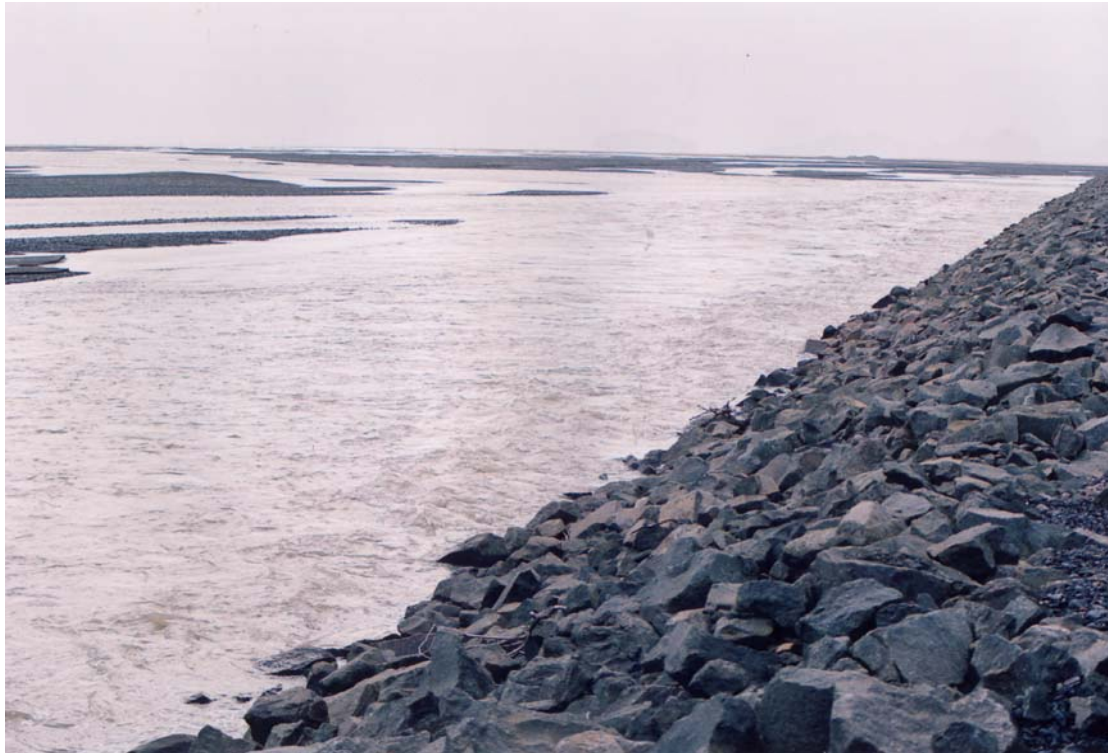
2. Ljósmynd. Horft niður eftir Markarfljóti á rafveiðistað (st.5) við varnargarð. Þrátt fyrir jökullitað vatnið fundust hér eins og tveggja ára urriðaseiði, enda veitir stórgrýtið þeim ákjósanlegt skjól.

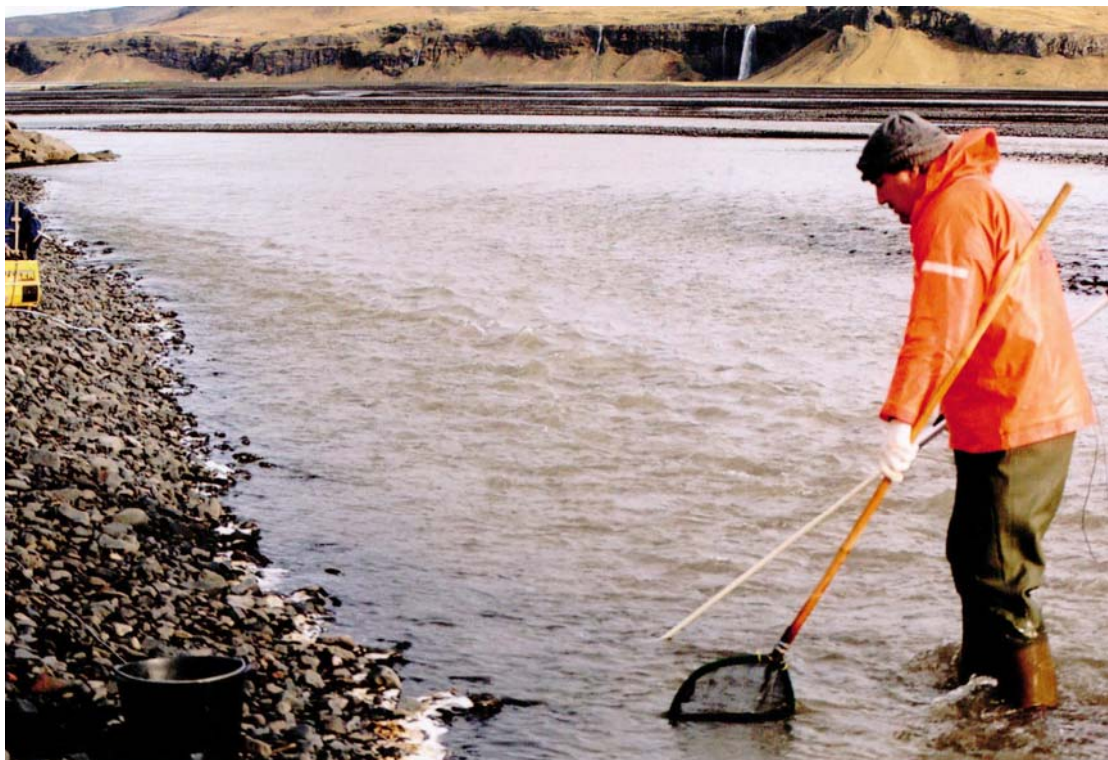
3. Ljósmynd. Rafveitt á malarbotni í Markarfljóti (st. 6). Aðstæður virtust henta seiðum laxfiska betur en rannsóknarmanni. Á svæðinu fundust seiði laxa, urriða og bleikju. Baka til sér yfir aura Markarfljóts.

Botngerð einkennist af möl (65%), sandi (25%) og smágrýti (10%) á rafveiðistöð nr. 6. Botngerð er þarna áþekkt á stórum svæðum. Leiðni árvatnsins mældist 108 $\mu\text{S}/\text{cm}$ og hitastig árvatnsins var 3,2 °C á hádegi þann 8. október. Rýni (sjóndýpi) mældist 23 cm. Leiðnimæling nálægt námu N41 þann 28. September gaf 88,0 $\mu\text{S}/\text{cm}$.

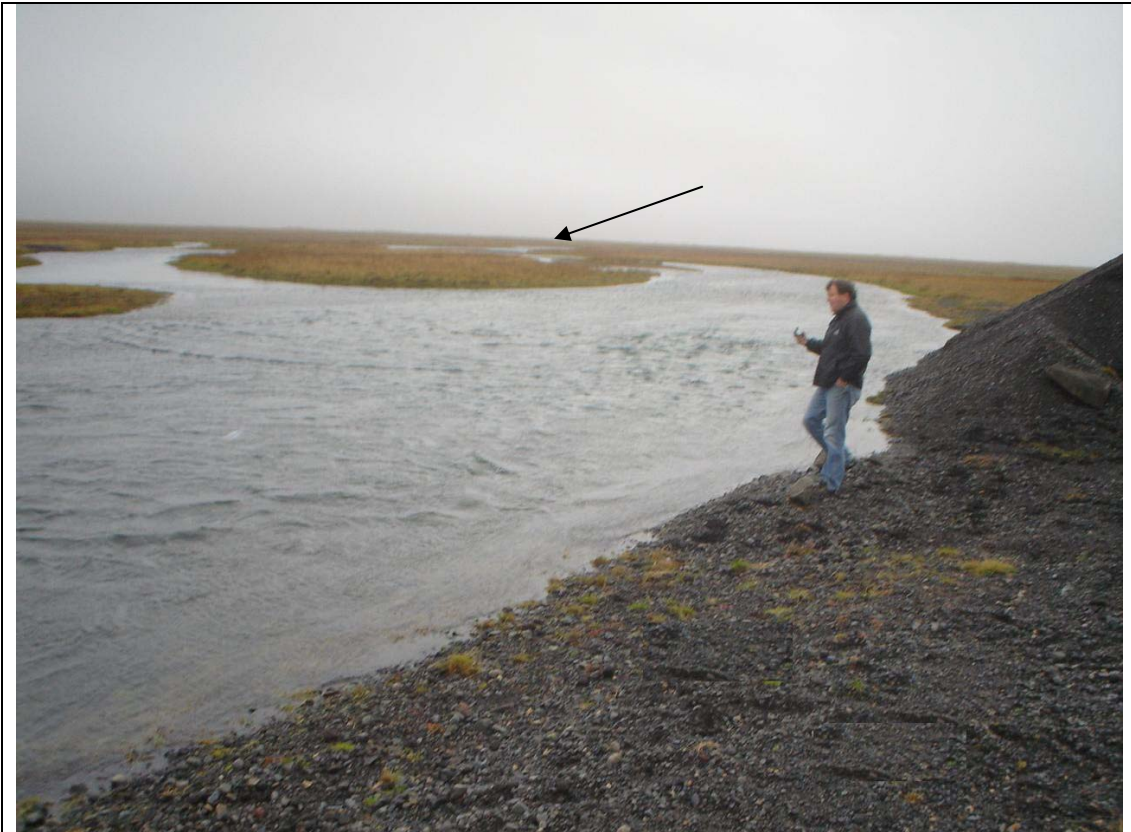
4. ljósmynd. Farvegur Álanna skammt ofan við fyrirhugað brúarstæði (ör), en þar var rafveitt (st. 2).

Á báðum rafveiðistöðvum (nr. 2 og 3) var botngerðin svipuð, þar sem mest bar á fínni möl með kornastærð minni en 7 cm. Þar sem straums gætti var mölin hrein af sandi, en þar sem hlé var á straumnum var sandur áberandi. Straumhraði var allt að 1m/sek og dýpi að 0,6 m. Leiðni árvatnsins mældist há, 141 á stöð 2 og 148 $\mu\text{S}/\text{cm}$ á stöð 3, og mæling gerð við brú á hringvegi þann 8. okt. gaf 160 $\mu\text{S}/\text{cm}$, sem bendir til þess að árvatnið sé mjög frjósamt. Bakkar voru víða grónir en gróður lítill á árbotninum. Rennsli árinna var áætlað í vettvangferð 1 – 2 m^3/sek á stöð 2 og 3- 4 m^3/sek á stöð 3. Talsverðar rigningar höfðu verið í nokkurn tíma fyrir vettvangsferð svo sennilega er meðalrennsli árinna mun lægra. Vatnshiti mældist 9,0 °C á stöð 2 kl. 12:10 og 9,8 °C kl. 14:30 þann 28. september.
